Warum beschlagen meine Scheiben?

Tipps und Hinweise

Kondensation auf Wärmedämm-Isolierglas

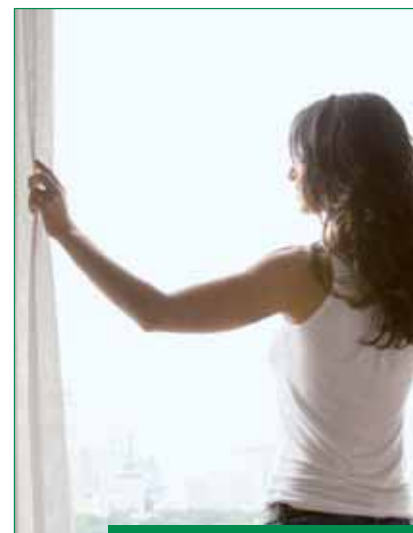
In Gebieten mit hoher Luftfeuchtigkeit – etwa in der Nähe von Wasserläufen – kann es in den frühen Morgenstunden passieren, dass die Luft sich schneller erwärmt als das Fensterglas. So kommt es dann zu Kondensation an der Außenseite. Das ist im Grunde nichts anderes als die Bildung von Tau auf Gras. Betroffen sind vor allem Dachfenster: Sie kühlen in der Nacht stärker aus als vertikale Scheiben, da sie in den kalten Nachthimmel ‚sehen‘.

Wohnkomforts und der Heizrechnung. Bei Wärmedämm-Isoliergläsern passiert das so nicht mehr. Die Isolierung zwischen Innen- und Außenseite funktioniert, die Heizwärme bleibt im Raum – und die Außenseite bleibt kalt. So kann sich vorübergehend Tauwasser bilden, wie beschrieben.

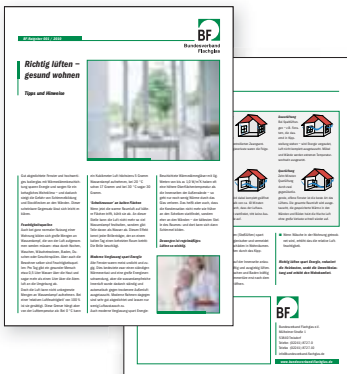
Die ‚Warme Kante‘

Etwas höher ist die Kondensationsneigung am Scheibenrand. Dafür ist der Abstandhalter aus Aluminium im Isolierglas verantwortlich. Er dämmt viel weniger als das Isolierglas selbst und wirkt daher wie eine Wärmebrücke. Um diesen Effekt zu verringern, gibt es Wärmedämm-Isoliergläser auch mit ‚Warm-Edge-Randverbund‘ – Abstandhaltern aus Materialien, die deutlich weniger Wärme leiten als Aluminium. Dabei gibt es verschiedene Möglichkeiten. Fragen Sie einfach Ihren Glasfachmann.
